福島復興に向けて

双葉上旬C班
大北峻・宮岡玲奈・梁志杰・越智悠太・前田進

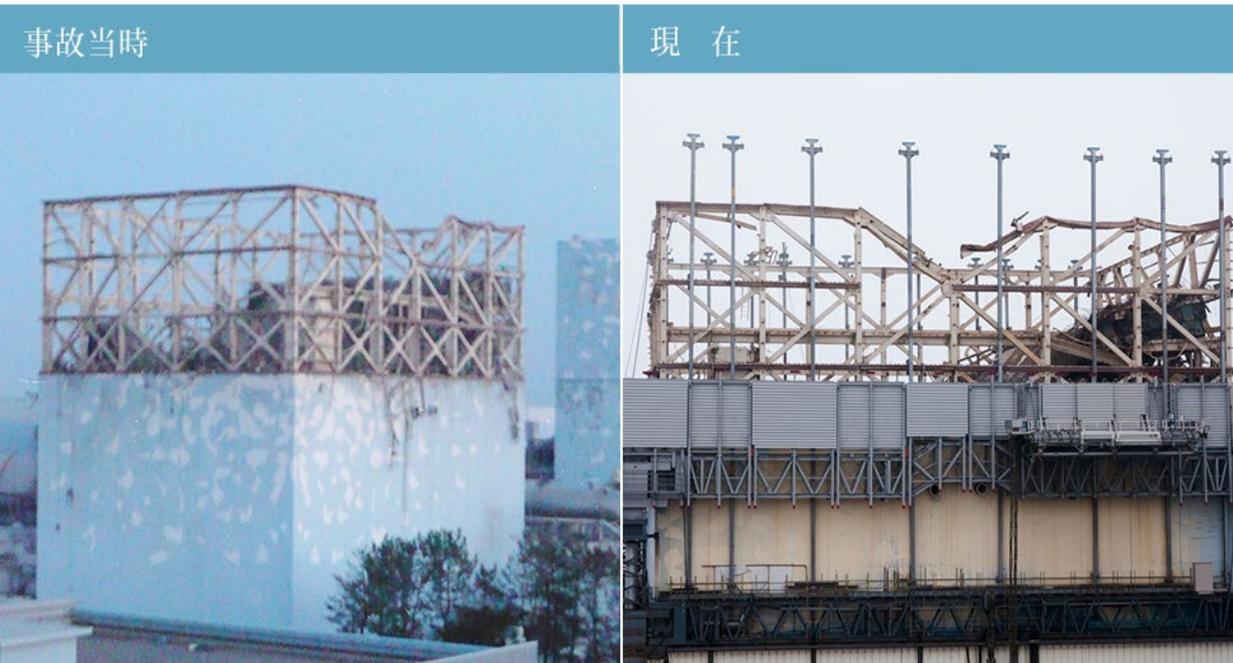
■ 1号機

地震発生後に、水素爆発。
放射性物質を閉じ込める機能が喪失。
今後の燃料取り出しに向け、建屋全体を覆う
大型カバーを設置し、大型カバーの中で
大きな掃除機のような機械を用いて、
ガレキ撤去等を行っている。
遠隔操作できるクレーンで解体中
はかるくんの数値：30-40 μ Sv/h(車の中)

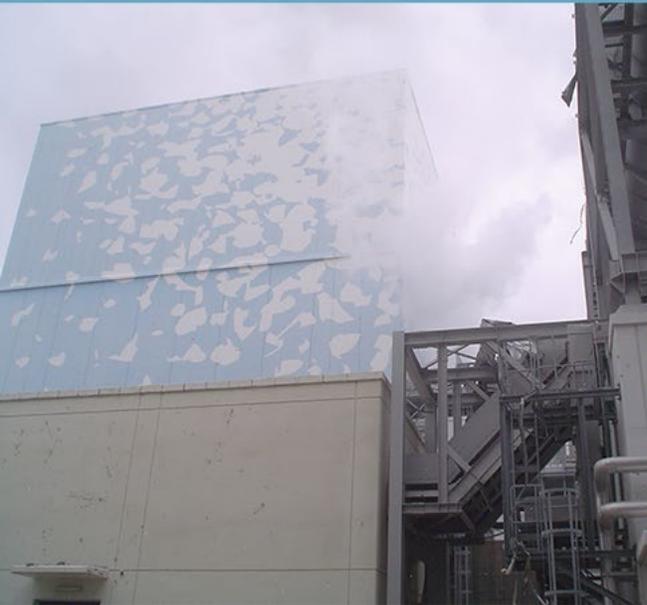
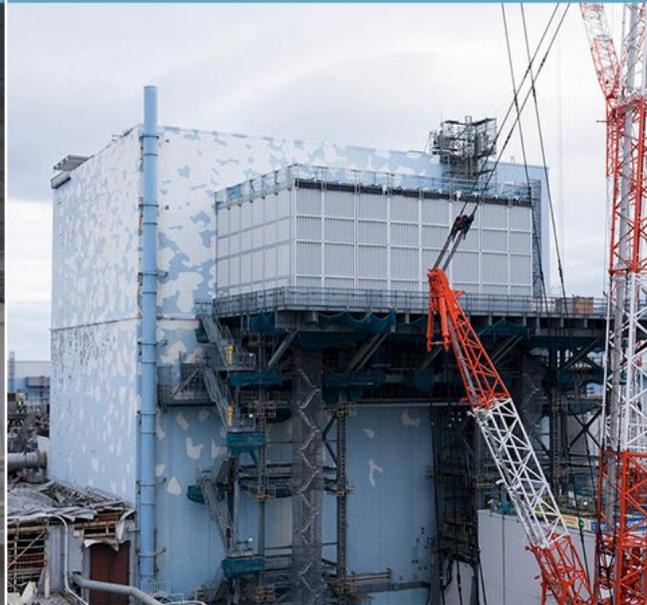
■ 2号機

隣接する1号機の水素爆発の影響により原子炉建屋の壁の一部が破損した。水素爆発まで至らなかった。水素が発生。

建屋南側に、取り出し用の構台を建設して建屋にアクセスし、使用済み燃料を搬出する予定。

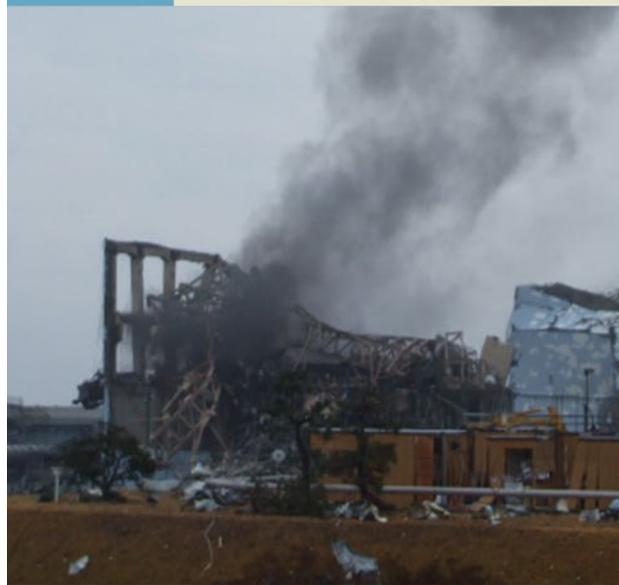
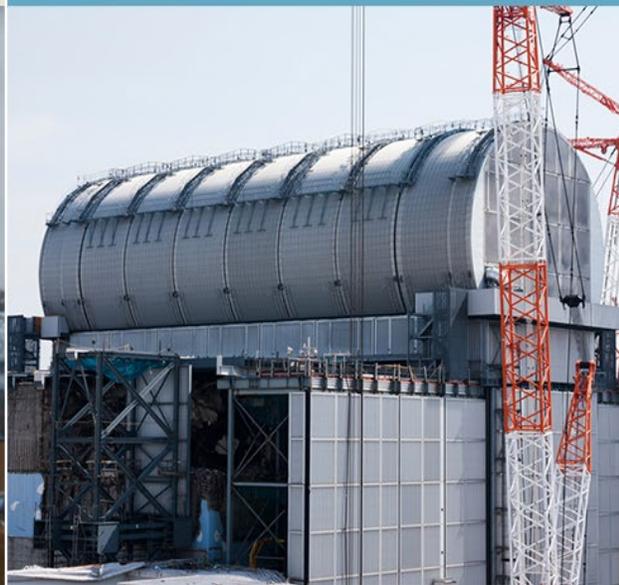
■ 3号機

事故当時 建屋上部から撮影

制御棒を挿入し「止める」ことに成功。
ドーム型の屋根を設置して、2019年4月に、
使用済燃料プールからの燃料取り出し作業を
開始し、2021年2月に使用済燃料プールに
あった全ての燃料を建屋外に取り出し、
リスクは大幅に低減。

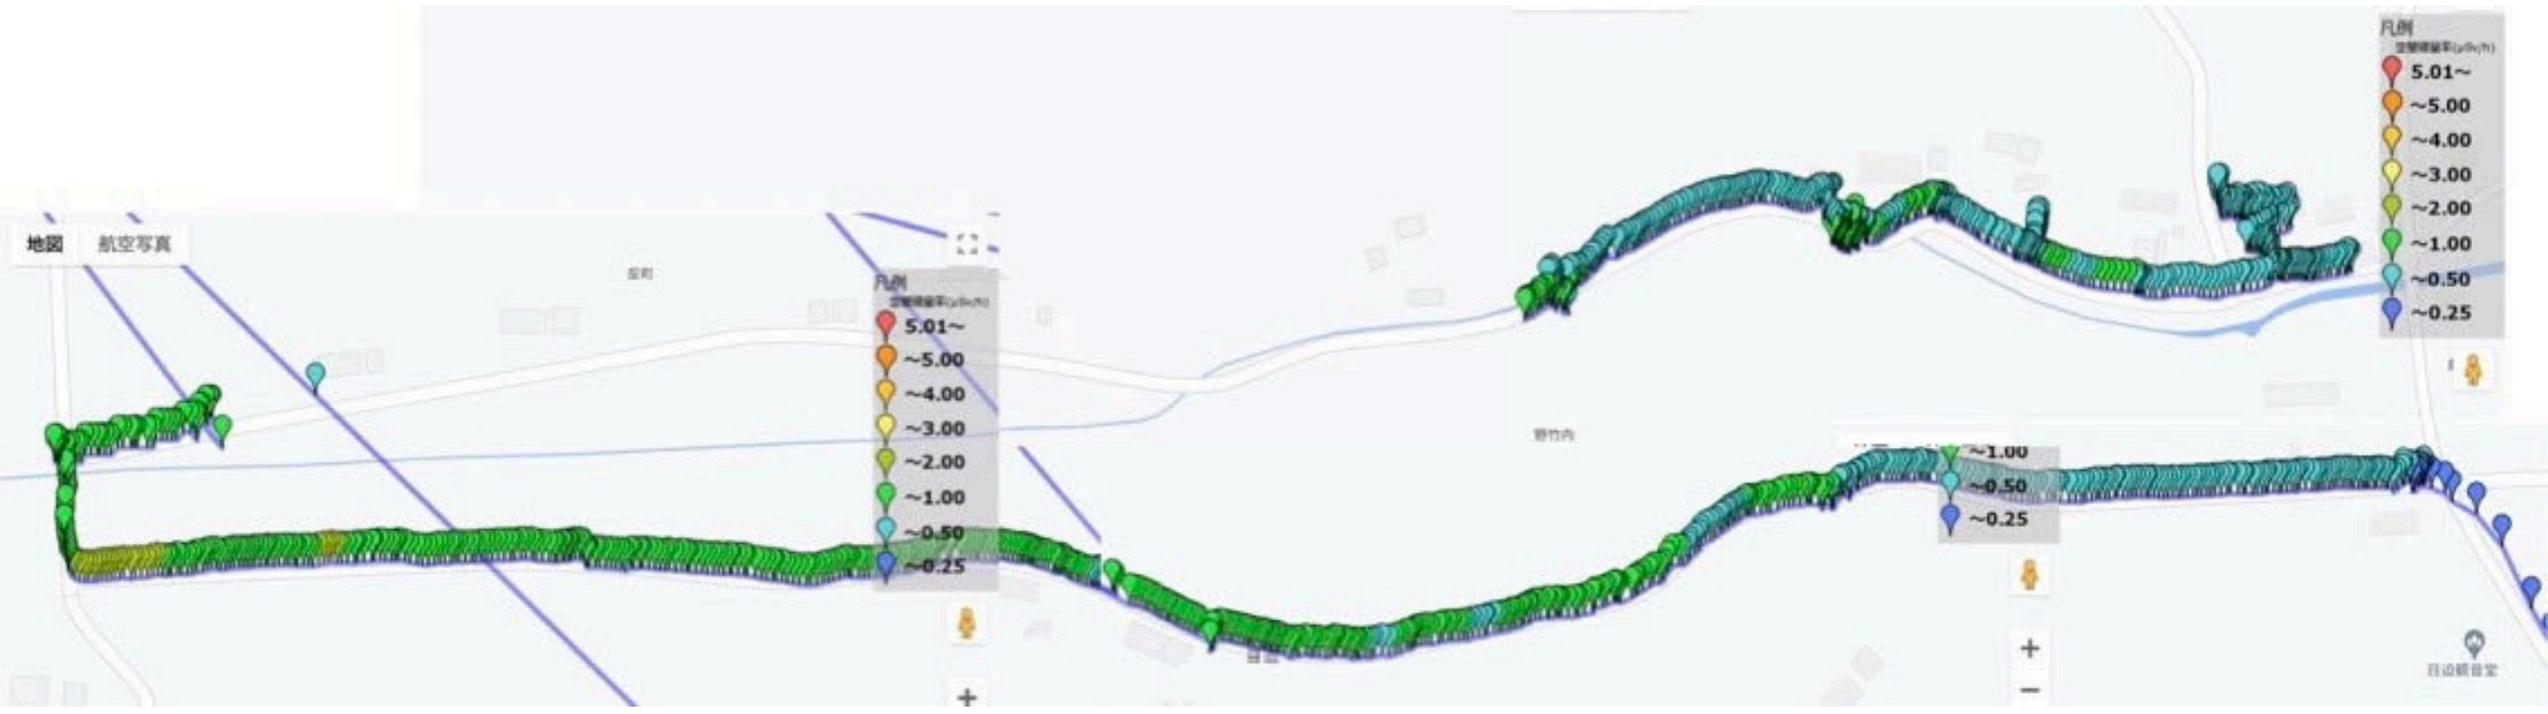
双葉の現状一帰還困難区域測定 (Gyoroigeiger)

私たちが測ったデータ

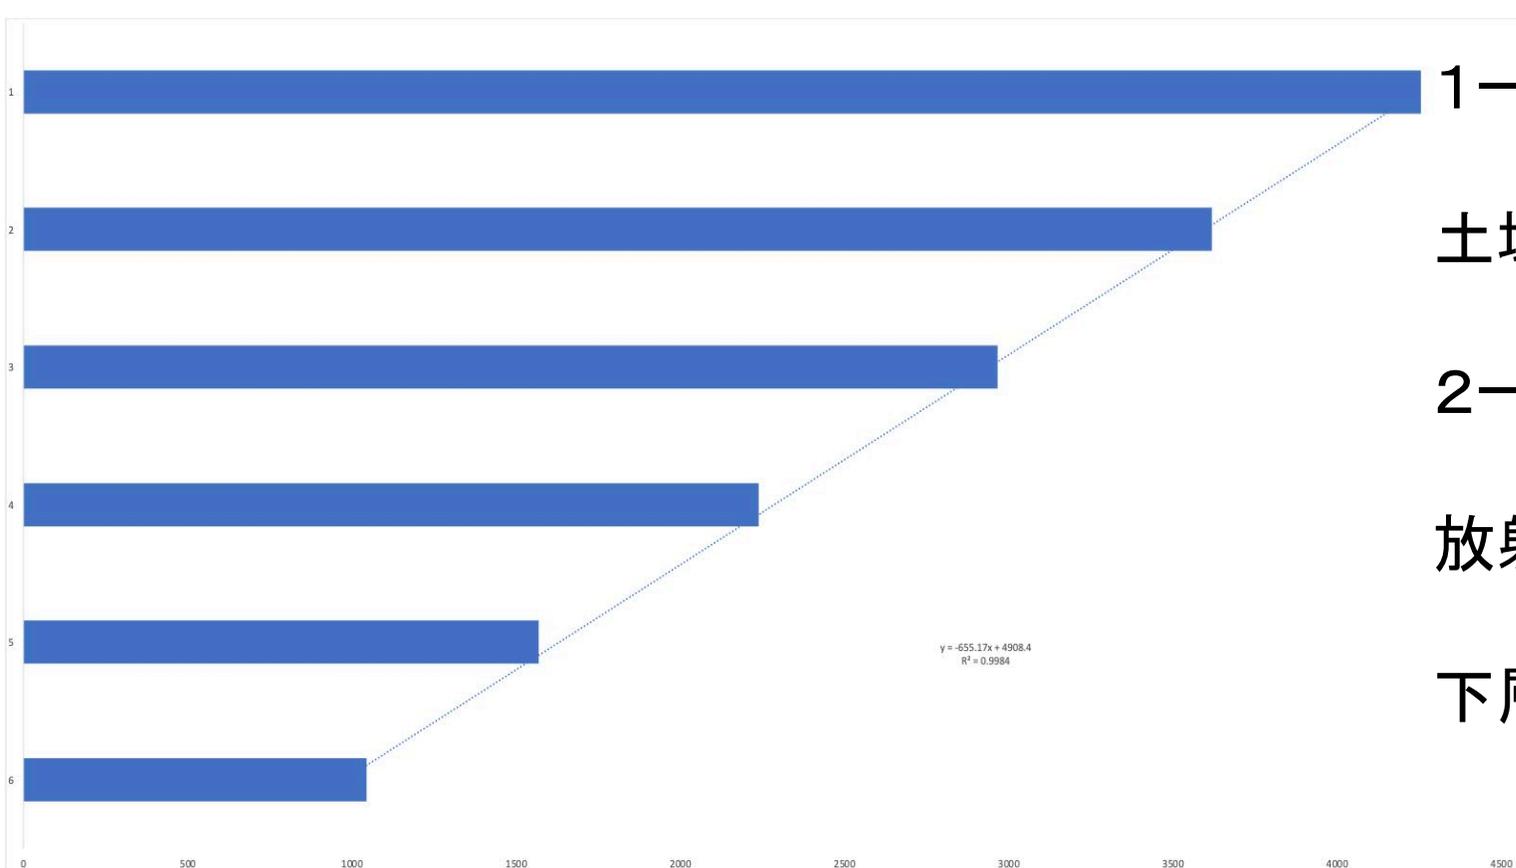
ライナーの考察：深い土壌ほど、放射性濃度が一次関数で下がっていた。

$$Y = -655 * X + 4908.4 \quad (Y: \text{放射性濃度}; X: \text{土壌の深さ})$$

1―放射性物質が最初に大気から
土壌の表面に沈着した。

2―土壌の上層では生物活動が活発で
放射性物質が混ざり合うことが多く
下層への移動が限られている。
