インシデント事例：

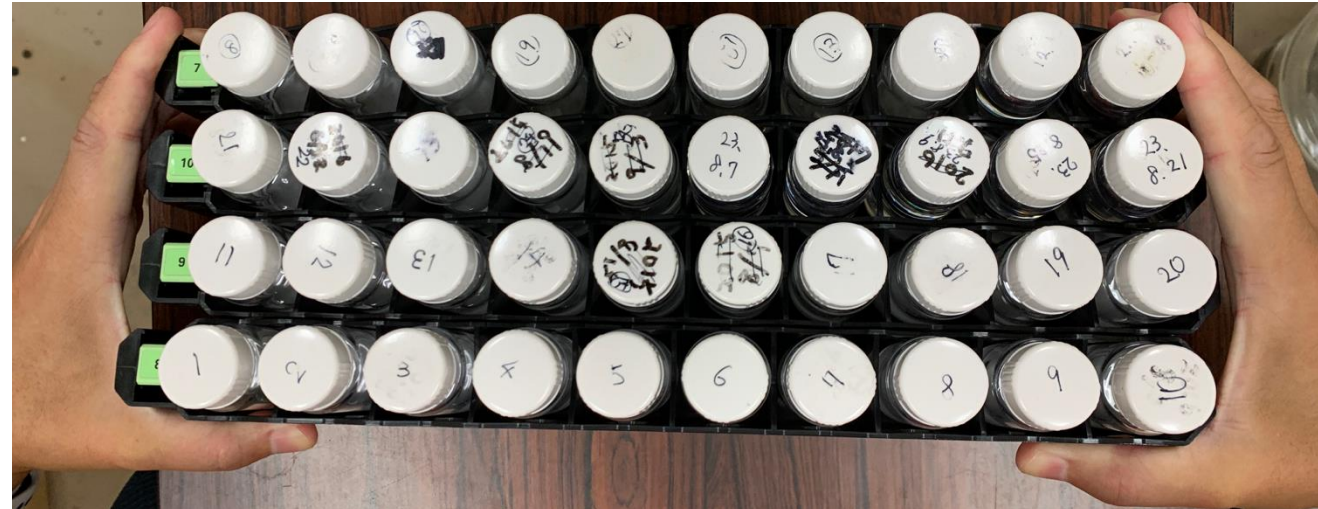
- 液体シンチレーターバイアルを実験室から測定室に運ぶ際、ラックを複数個まとめて持っていたため、ラックが1本滑り落ち、バイアルが割れた。
- 利用者が液体シンチレーションカウンターでの測定作業中にガラスバイアルをラックごと床に落として破損、シンチレーターが飛散した。

ラックを1本ずつ運ぶことにした。

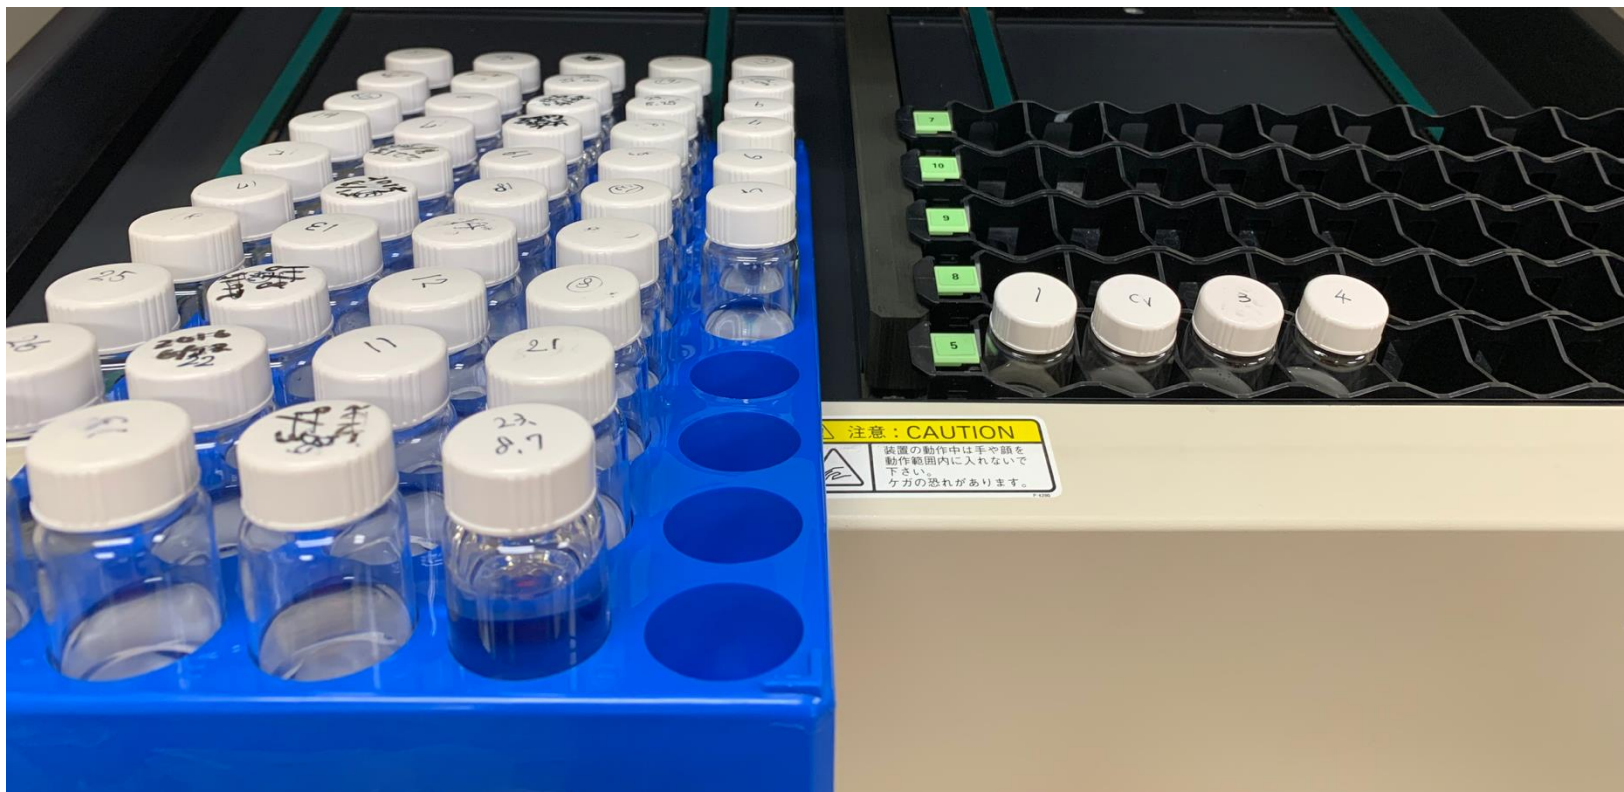
「このラックは運搬用ではありません。液体シンチレーションシステム内で使ってください。」

大量のバイアルの運搬には、バイアルラック（例：アズワン4-4456-02）を利用する。

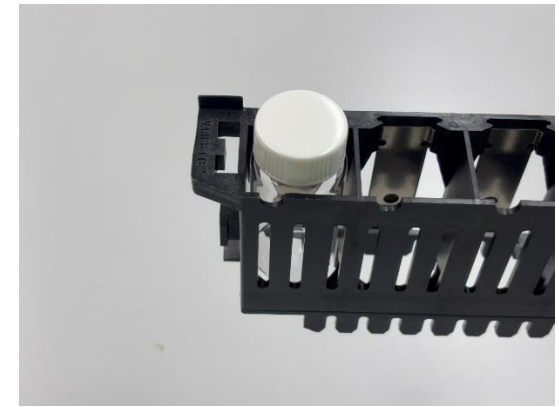
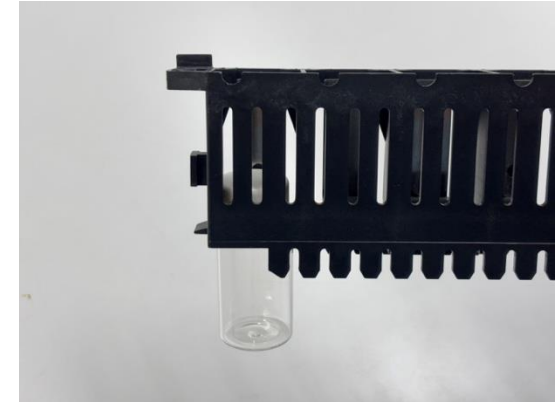
パーキンエルマー社の液体シンチレーションシステムはバイアルが下に降りる。

パーキンエルマー社用のラックでは、ラックが落下しなくても、バイアルだけ落下する可能性がある。

液体シンチレーションシステムのラックはバイアルの運搬に使ってはいけない。大量にバイアルを運搬するときはバイアルラックを使用する。バイアルラックをかごに入れるとさらに良い。
