## インシデント事例：

### 管理区域内のエリアモニタの表示値が通常より上昇していた

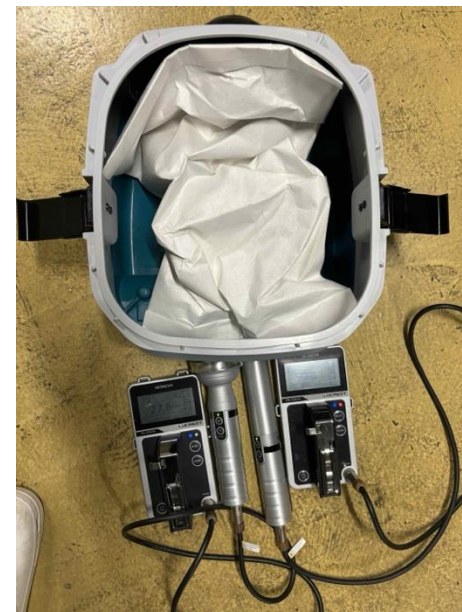
- NaIとラギッドサーベイメータを用いてサーベイを行ったところサイクロトロンに近い場所の方が線量率が低かった
- 原因がサイクロトロンではないと判断し、周辺サーベイを続けたところ、置かれていた掃除機から強い放射線が測定された。

誰かが掃除の際に強い放射化物を吸い込みそのまま掃除機を放置しておいたようである。

管理区域内で掃除機を使用したときは、使用後に線量率測定をすること！

- 掃除機（紙パックタイプ）から紙パックを取り出した。紙パックを密閉し、それを保管廃棄室に廃棄した。
- 掃除機内部の汚染検査を行った。汚染は見つからなかった。

なお、この掃除機は、放射化物の加工（壁のアンカー打ちなど）のために用意してあった掃除機であった。紙パックは、粉じん用で目が細かいものが使われていた。放射化物が紙パック内にとどまり、汚染が拡大しなかったのは想定通りであった。
