インシデント事例：

被ばくのおそれがある作業をしていないのに線量計に値が出た

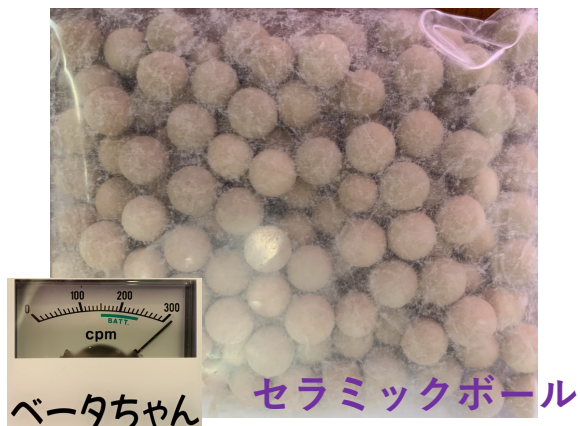
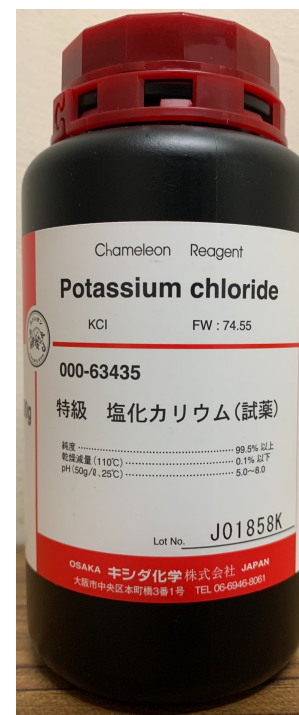
事例1：

線量計の保管状況を確認したところ、線量計とともに、自然放射線源であるトリウムタングステン棒、塩化カリウム、トリウム入りマントル、ラジウムセラミックボールを保管していた。

- 管理者により線量計の保管場所が確保されている場合は、確保された場所で保管する。
- 自然放射線源であっても、デスク等、身の回りに置かない。
- 照射装置や加速器などの使用中に線量率が上昇する場所は、線量計の保管場所にしてはいけない。
- できれば、線量計の保管場所は保管前に線量率測定を行う。

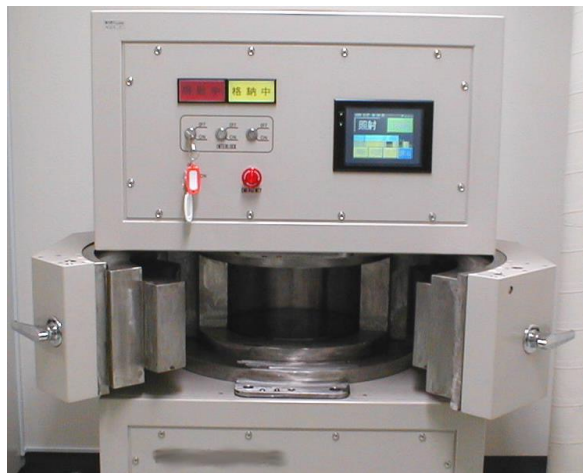
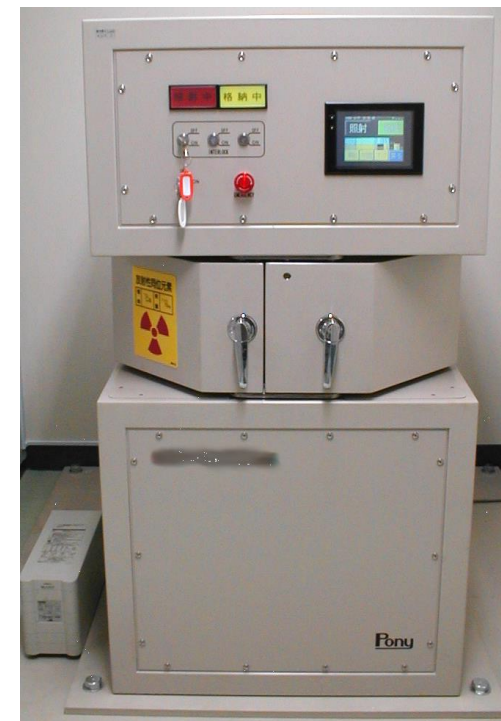
事例2：

線量計を保管している部屋の階下にあるガンマ線照射装置が故障していてシャッターが完全に閉まらず、上階の居室に線量が漏えいしていた。

※ 照射装置によっては、線源が格納されていてもこのように扉が開いている状態では、サーベイメータで測定できる程度の放射線が漏えいしています。

※ 装置の仕様として、漏えい線量率が装置表面で $2 \mu\text{Sv/h}$ 以下となっているものもあります。
