## インシデント事例：

運搬用エレベータの載せた運搬中の非密封RIを、他の作業者が運搬中の台車が轢いた（管理区域内）

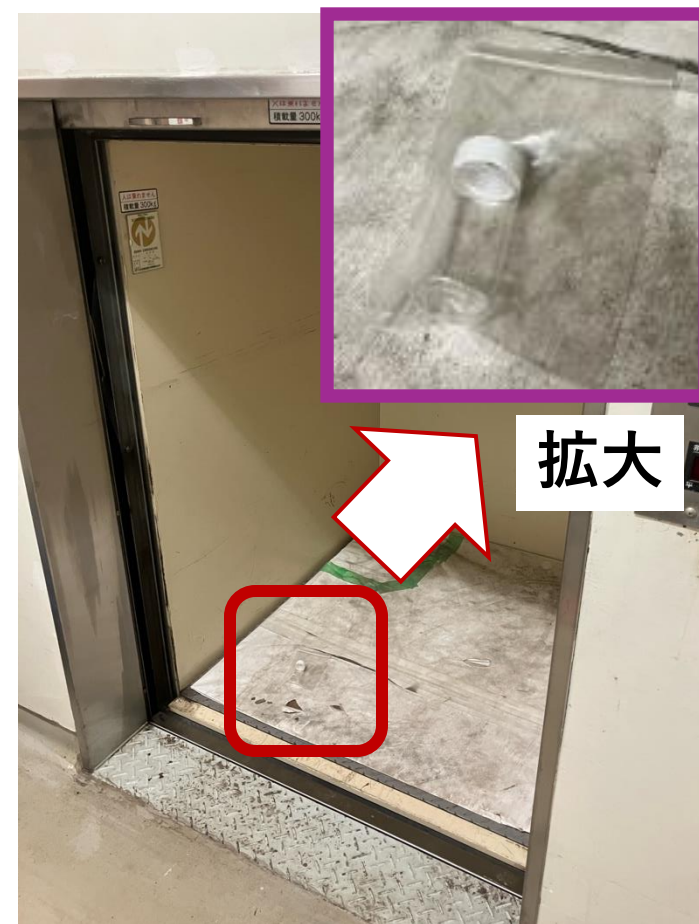
- ① 作業者Aは、運搬用エレベータで、透明のチャック付きポリ袋に入れていた非密封RIを移動しようとしていた
- ② たまたま、他の階で作業者Bが台車によって重量物を運搬しようとしたタイミングと重なり、Bはポリ袋に入ったガラスバイアルを認識できず、台車を物品用エレベータに入れたため、**台車がポリ袋に入ったガラスバイアルを轢いた。**
- ③ ポリ袋が破れたのみで、ガラスバイアルに破損は無かった。

- 線源は大きめの 目立つ容器に入れて 運搬する。チェックングソースなどの密封線源も同様。
- 液体シンチレーションバイアルの運搬には バイアルラックを使用 する。かごに入れるとさらに良い。

- エレベータなど、狭い場所に台車を入れるときはそこに 物が置かれていないか を先に 確認する。
